## **Hankasalmen ja Kauhavan taajamakuvatarkastelu**

**Tielaitoksen  
selvityksiä**

**34/1991**

**Tiehallitus  
Kehittämiskeskus**

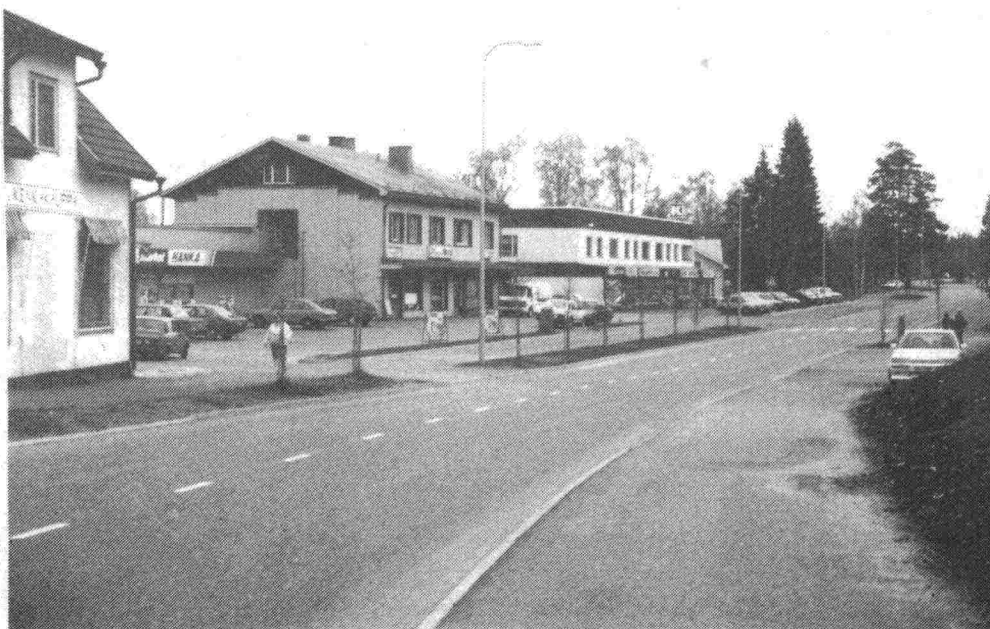
Kuva 3: Toteutunut tilanne. Toteutumatta ovat liikkeiden edustilat.

Vihertöiden viimeistely on jätetty esim. nurmikon ja asfaltin rajakohdassa tekemättä. Suunnitelmaan ei liittynyt työselitystä vihertöiden osalta.

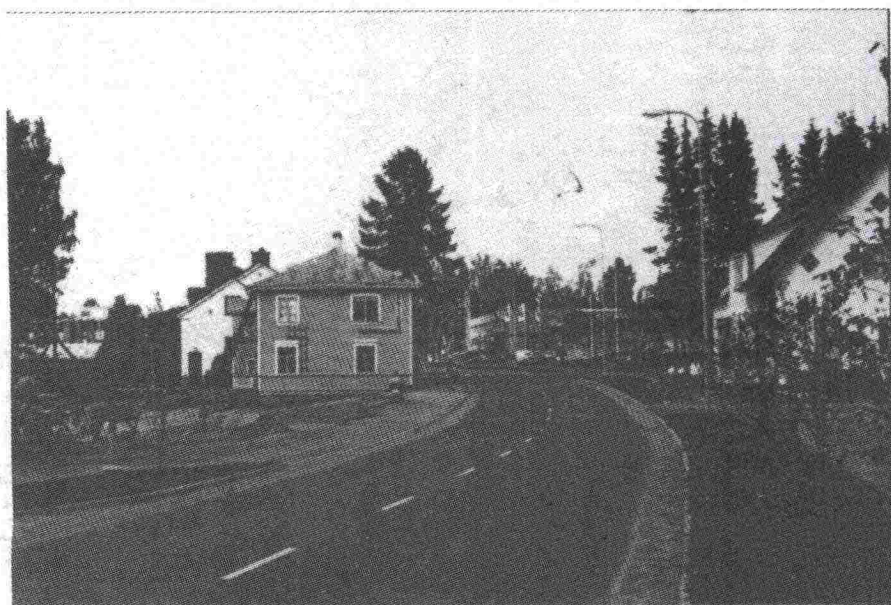
Taajamaan tulon porttikohdat ovat selkeät ja säilyttäneet luonteensa. Keskustan ilmettä heikentää tietilaa kaventaneen rakennuksen purkaminen. Myöskään ympäristöhoitosuunnitelmassa esitetty porttikohdan uusiminen ei ole toteutunut tarpeeksi voimakkaana (nykyään pienenä torialueena).

Kuva 7: Puolittainen porttikohta taajamatie-suunnitelman rakennuttua.

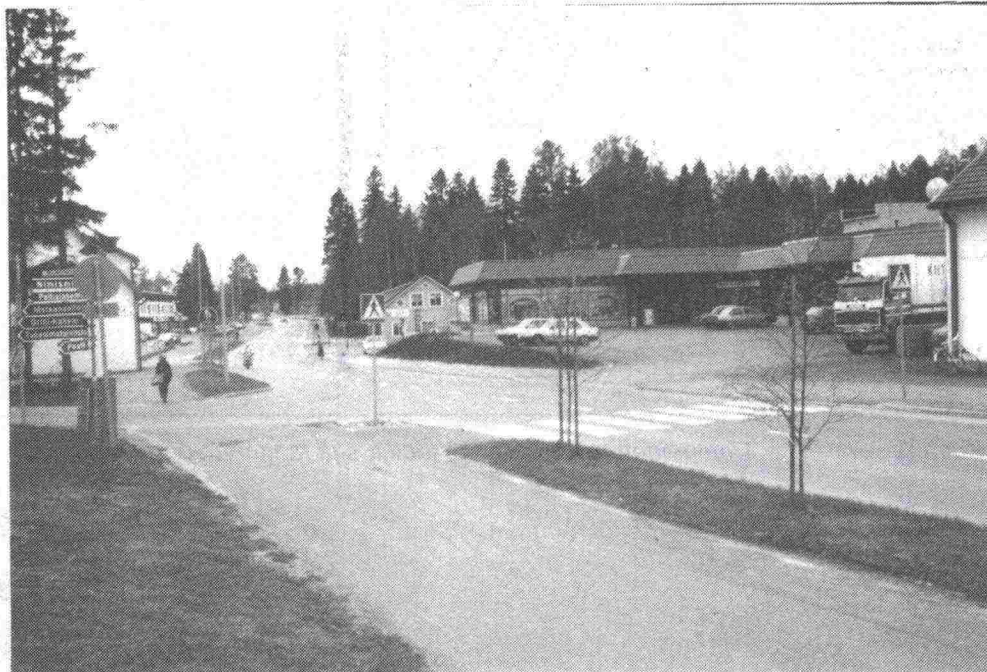
Kuva 8: Nykyinen tilanne, uusi rakennus (huom. vastakkainen katse-lusuunta verrattuna edelliseen kuvaan).

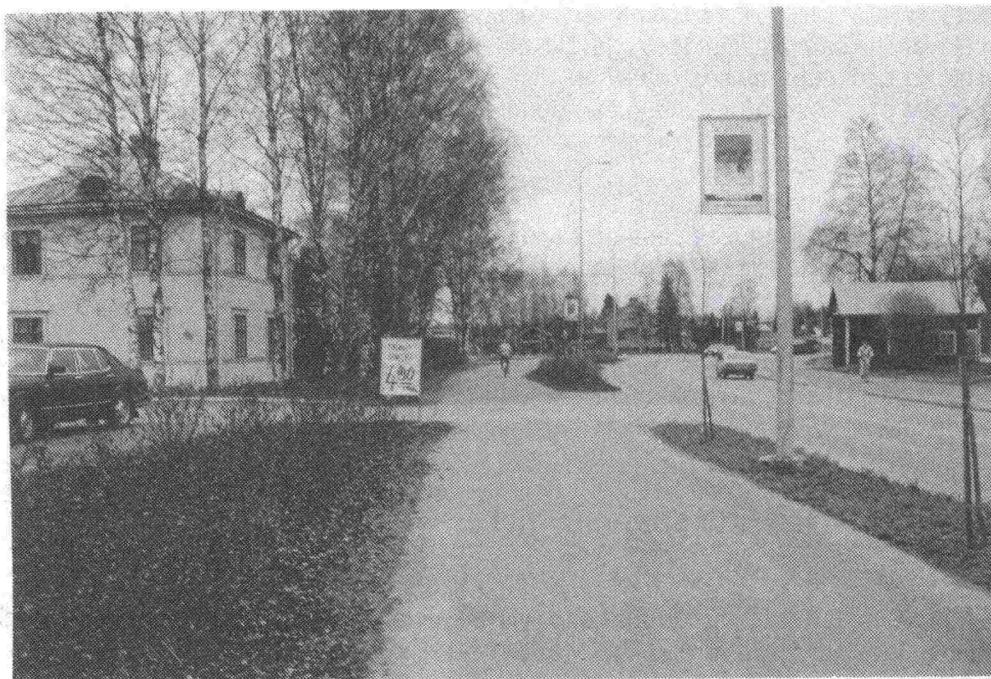
Kuva 12: Vanhaa rakennuskulttuuria, onnistunut taajamatien oikaisu.

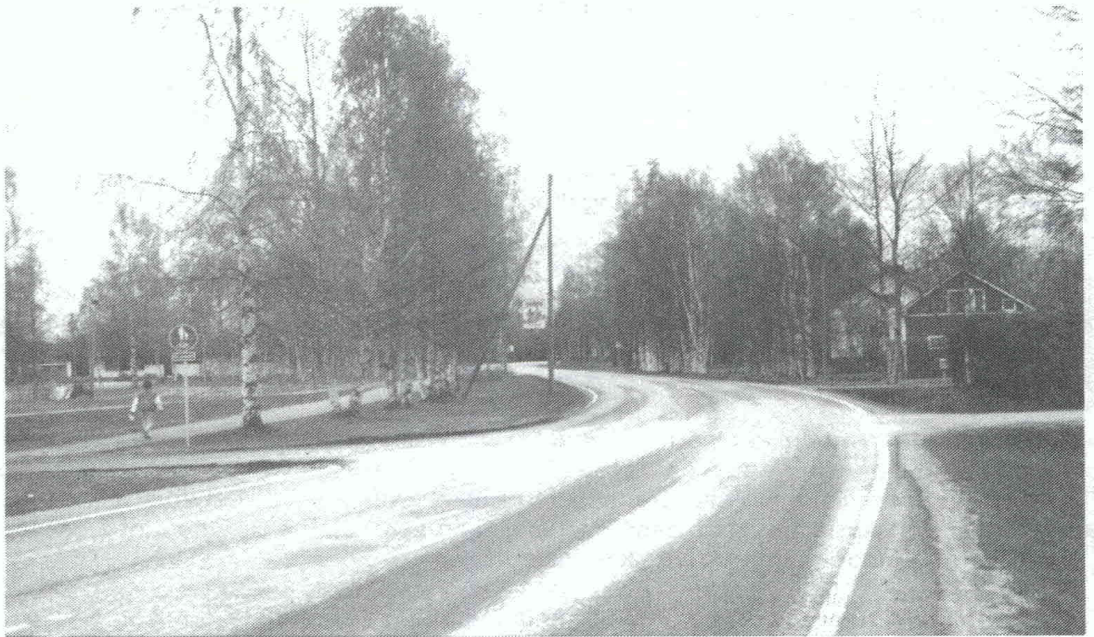
Kuva 13: *Reuna-alueen tyypillistä puustoa. Taajamatien luonteva linjaus.*

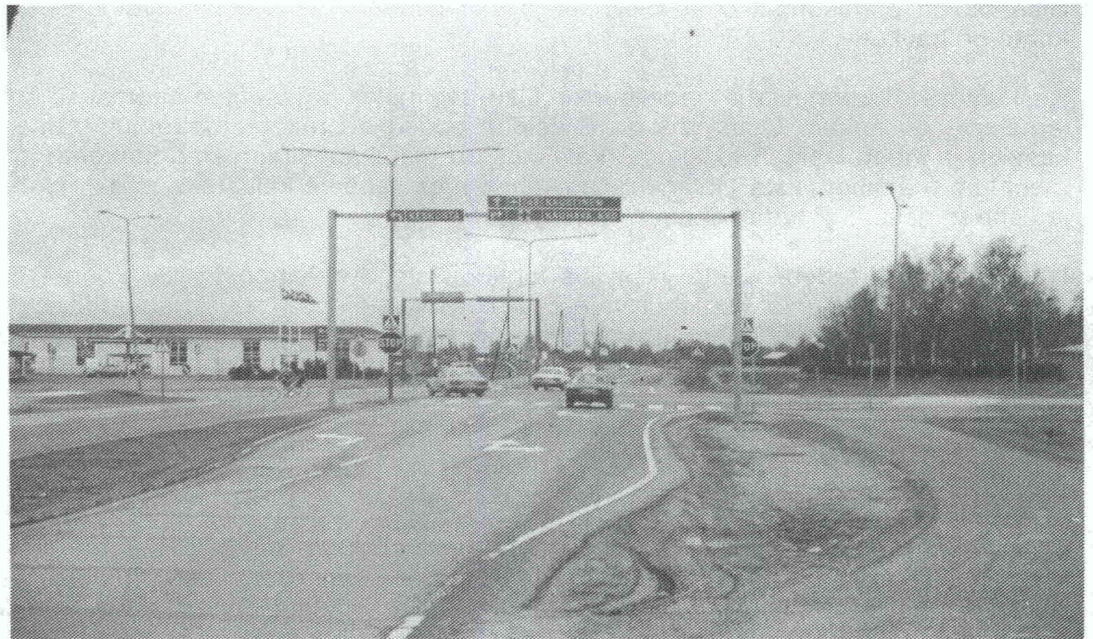
Kuva 14: *Lapuantien risteys.*

Erityisen häiritsevää taajamakuvassa on aiemmin parannetun Lapuantien risteysalue, joka on liian avara ja liikenteenohjausvarustelultaan ylimitoitettu.
